ОСОБЕННОСТИ ВОЗНИКНОВЕНИЯ ЗАХЛАМЛЁННОСТИ В ЗАЩИТНЫХ ЛЕСОПОЛОСАХ СВЕРДЛОВСКОЙ ЖЕЛЕЗНОЙ ДОРОГИ

Аннотация. Проведено визуальное обследование территории защитных лесополос участка дороги Екатеринбург – Каменск-Уральский Свердловской железной дороги. Установлено, что насаждения представлены

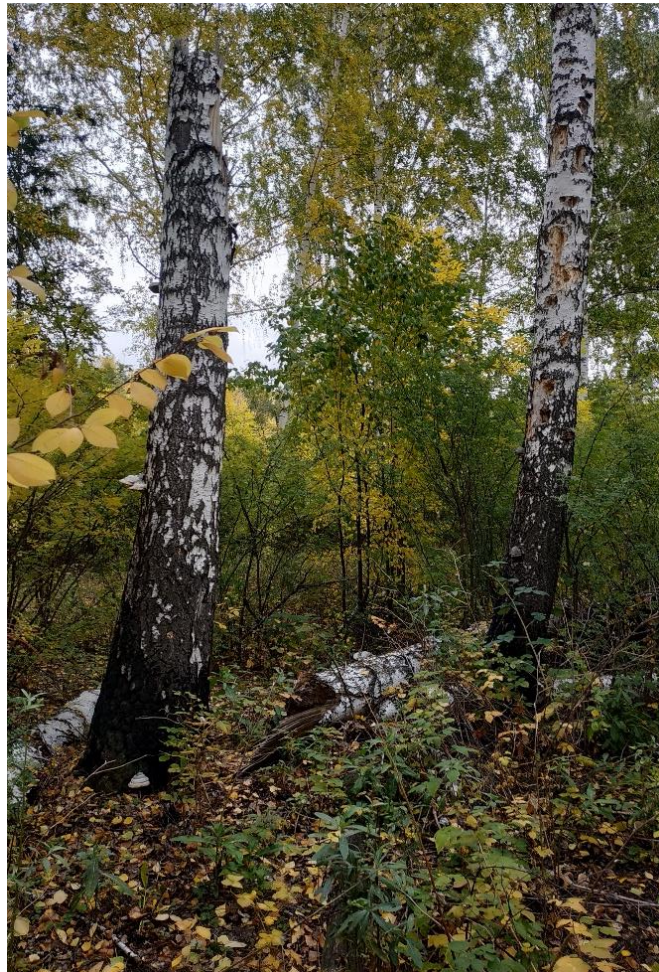
Рис. 1. Упавшее усохшее дерево, 79 км ПК 8+00–9+00

Состояние лесных полос свидетельствует о признаках распада древостоя, формирующего основные ряды. Доля сохранившихся деревьев в рядах не превышает 70 %. Наличие значительного числа буреломных деревьев на обследованном участке вызвано прежде всего стволовой гнилью.

- значительная трансформация структуры ЗЛП, включающая изреживание рядов деревьев, полный распад рядов на отдельных участках, в результате чего ширина ЗЛП уменьшается;
- захламленность ЗЛП, вызванная естественным отпадом древесно-кустарниковой растительности, увеличивает пожароопасность в полосе;
- необходимо проведение таксационного обследования ЗЛП с целью прогноза рисков негативных последствий на объектах железной дороги.

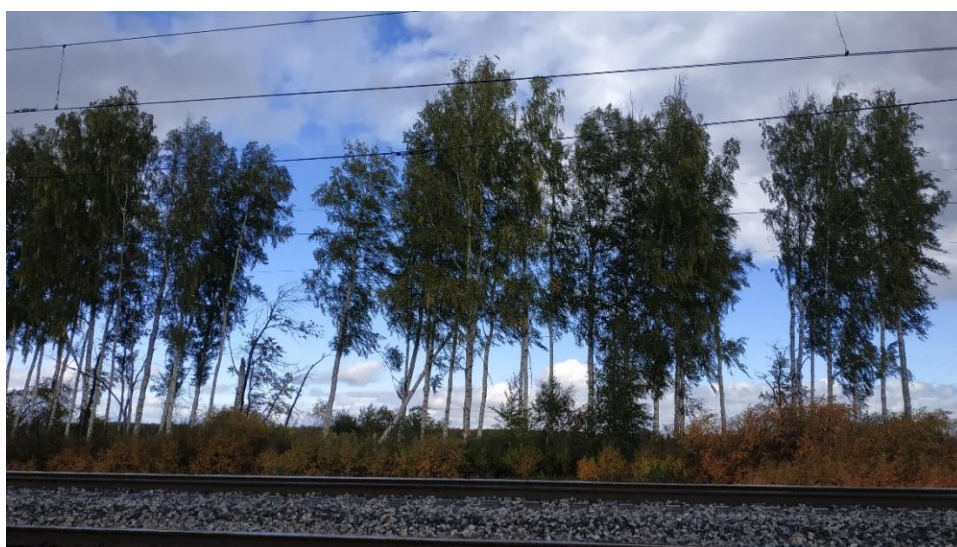
Рис. 2. Разреженная защитная лесополоса (80 км направления Екатеринбург – Каменск-Уральский)

Примеры захламленности ЗЛП, вызванные естественным отпадом, приведены на рис. 1, 2.

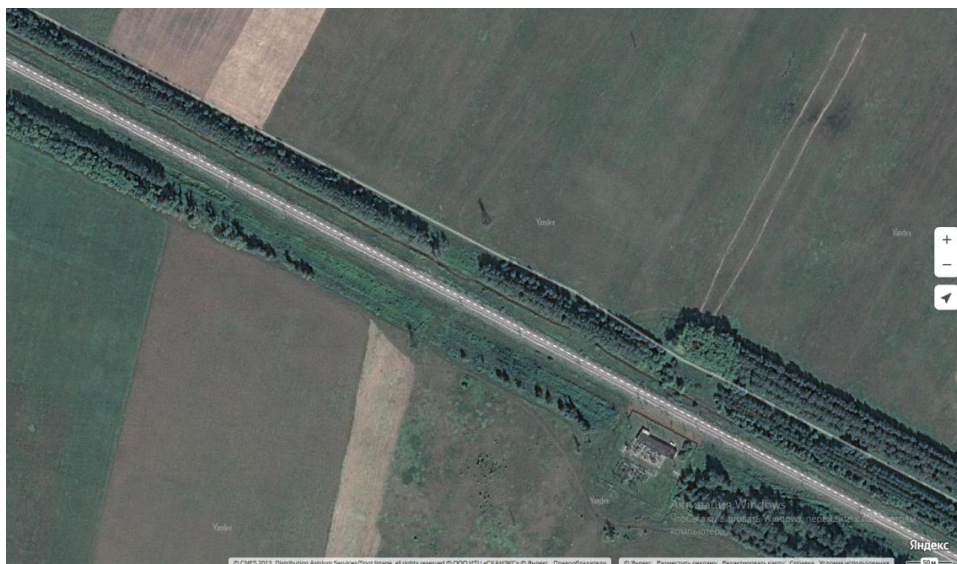
Рис.3. Распадающиеся лесополосы (левая и правая сторона пути 79–80 км направления Екатеринбург – Каменск-Уральский)

При этом идет интенсивное зарастание ЗЛП древесно-кустарниковой растительностью. Естественный неуправляемый процесс трансформации приводит к изменению конструктивных характеристик полос (рис. 3), а значит, и к изменению показателей качества выполнения защитных функций. Нельзя не учитывать также воздействие железнодорожного транспорта на ЗЛП и практически полное отсутствие лесоводственных мероприятий, направленных на поддержание их устойчивости.
