Научная статья

СОСТОЯНИЕ АВАРИЙНОСТИ, СВЯЗАННОЙ С НАЕЗДОМ АВТОТРАНСПОРТНЫХ СРЕДСТВ НА ДИКИХ ЖИВОТНЫХ, ПО ТЕРРИТОРИИ СВЕРДЛОВСКОЙ ОБЛАСТИ

Аннотация. В статье проведен анализ происшествий, связанных с наездом автотранспортных средств на диких животных по территории Свердловской области, а также выявлены причины таких происшествий.

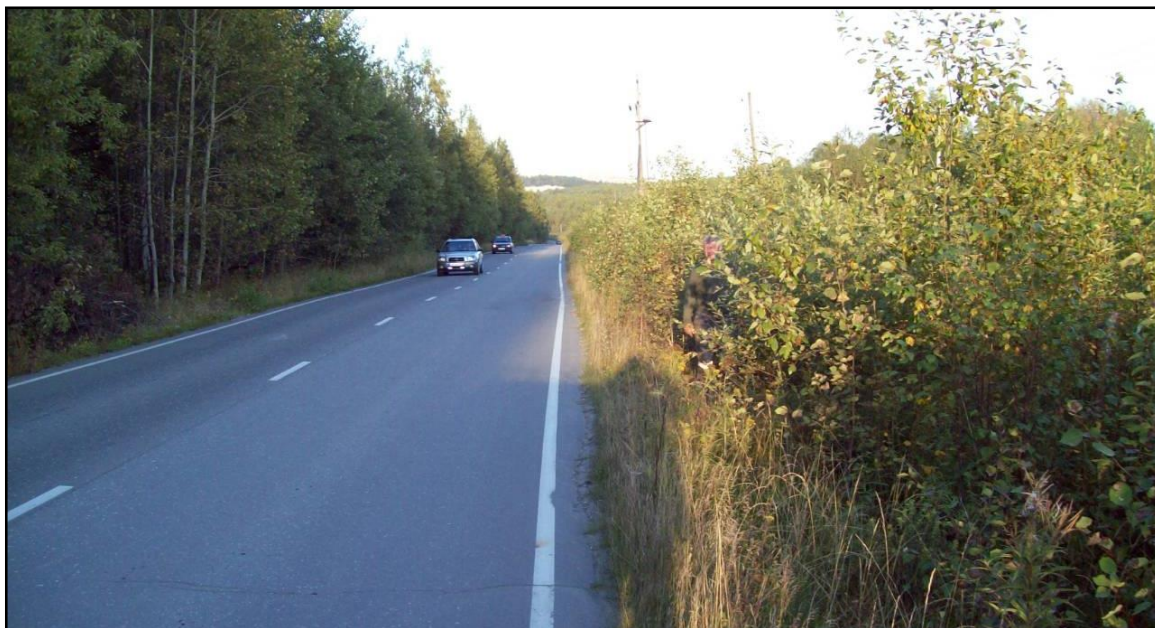
Например, дефектом содержания дороги для обочины является трава и древесно-кустарниковая растительность на обочинах высотой более 15 см (см. фотоизображение), что является недостатком в организации дорожного движения, поскольку создаются условия ограниченной видимости.

Вид на участок автомобильной дороги в месте совершения дорожно-транспортного происшествия

Указанный дефект не позволяет обеспечить условия безопасности дорожного движения для участников дорожного движения, поэтому в соответствии с п. 5.3.1 ГОСТ Р 50597–2017 установлен срок устранения дефекта: например, для автомобильных дорог IV категории – не более 14 суток после обнаружения.
