УДК 674.61

Маг. Д.В. Дроздов
Рук. Ю.И. Ветошкин
УГЛТУ, Екатеринбург

СОВРЕМЕННЫЕ ПРОБЛЕМЫ КОНСТРУКЦИИ МЕБЕЛЬНЫХ ЯЩИКОВ И ПОЛУЯЩИКОВ

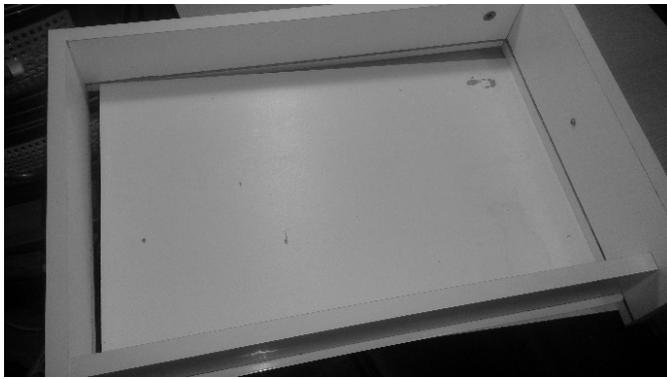
Рис. 1. Ящик из ЛДСП с выпавшим дном

Данное разрушение может быть вызвано неправильной конструкцией ящика, недостаточной толщиной дна, а также неправильной эксплуатацией ящика (высокая влажность, агрессивные среды), его перегрузкой, неравномерным нагружением.

Одно из самых распространённых разрушений ящиков и полужащиков из древесных материалов. Испытание ящиков на прочность проводится по разработанной методике [1].

На рис. 1 представлен ящик с выпавшим дном.

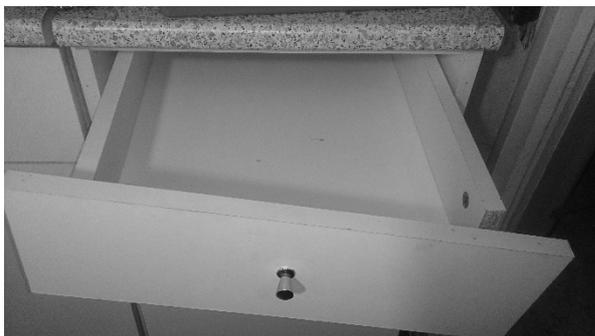
Рис. 2. Ящик из ЛДСП с вырванным фасадом (передней стенкой)

Разрушение характерно для ящиков из древесных и недревесных материалов в случае, когда фасад ящика установлен непосредственно к боковым стенкам без дополнительной планки.

Данное разрушение может быть вызвано частым чрезмерным задвиганием ящика со стуком, а также выдвиганием и задвиганием перегруженного ящика.

Разрушение ящика представлено на рис. 2.

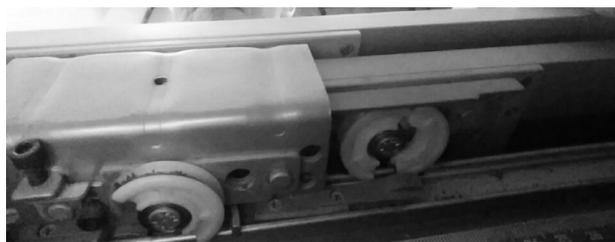
Рис. 3. Разрушившиеся ролики направляющих

Разрушение проявляется в виде расколотого, разрушенного полностью или частично, ролика. При этом сами направляющие приходят в негодность и появляется потребность в их замене.

Причиной таких разрушений может служить качество фурнитуры (направляющих), неправильная сборка, установка ящика, а также неравномерная нагрузка.

На рис. 3 представлено разрушение роликовых направляющих ящика.
